Blandy-les-Tours – Le château, salle de l'auditorium

Évaluation (1998)

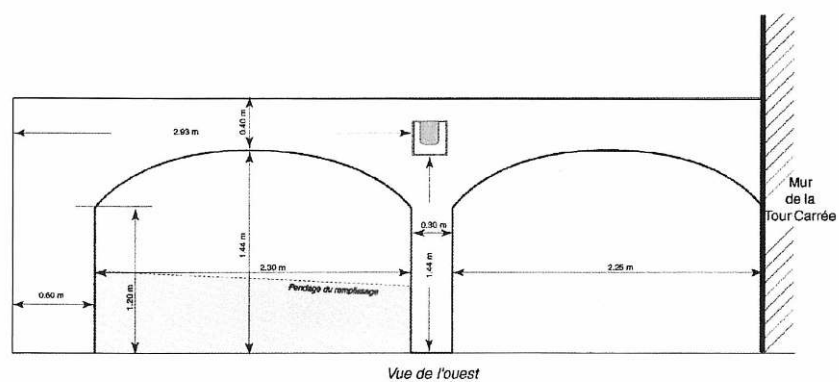
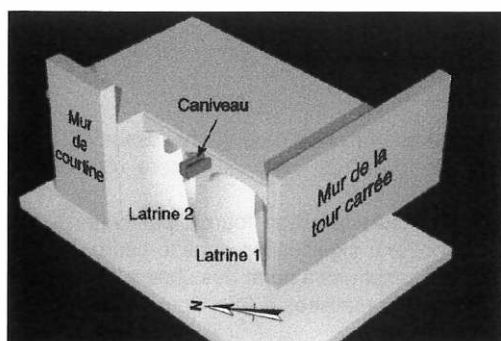
Fig. 1 – Vue schématique des latrines

- 2 Les deux pièces sont situées dans l'angle composé par la Tour Carrée et le mur de courtine, dans la salle dite de l'Auditoire. Elles sont voûtées en berceau surbaissé. Les voûtes reposent sur un mur central et sur un mur extérieur pour la latrine n°2, contre le mur de la Tour Carrée pour la latrine n°1. Un caniveau, engagé dans le mur central, traverse ensuite le mur de courtine pour se déverser dans le fossé. Il est situé à 1,50 m du sol des latrines et servait sans doute d'écoulement aux eaux pluviales venant de l'intérieur du château, sans avoir de contact avec les fosses des latrines, sauf peut-être par un trop plein mal canalisé. La latrine n° 2 mesure 2,55 m de profondeur sur 1,90 m de large, sa hauteur sous voûte est de 1,44 m. Les maçonneries sont en moellons de pierre meulière avec quelques grès équarris liés au mortier de sable et de chaux. La voûte est constituée de pierres de grès taillées en voussoirs utilisant le même liant. Dans le comblement supérieur, des dalles de grès sont les témoins des dispositifs des sièges et correspondent à la description qu'a faite A. Blondeau (*Description du château de Blandy-les-Tours*, 1906, p. 105) des latrines d'une tour du château, la tour des Archives. Aucun tuyau de descente n'a été trouvé, ni d'ouverture permettant de déverser le trop-plein des latrines, ni d'aménagement facilitant le curage. Le sol est constitué du terrain en place. Un nettoyage au-dessus des cavités nous a permis d'observer le mur extérieur,

BLANDY-LES-TOURS 1998	
VUES SCHEMATIQUES DES LATRINES	
77 034 008 AH	
© Service Départemental d'Archéologie de Seine-et-Marne

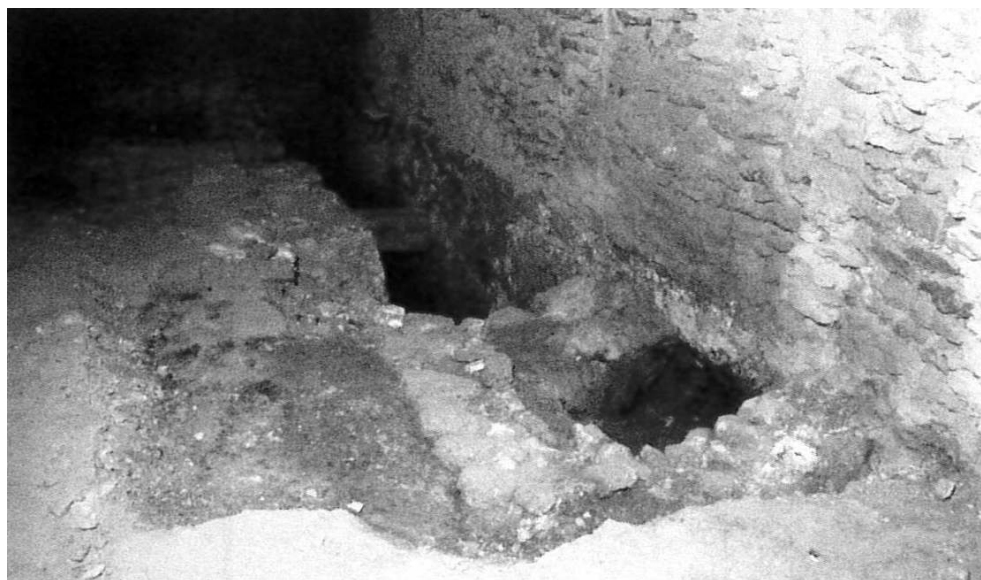
Fig. 2 – Les latrines en cours de fouilles

- 4 Les sédiments étaient déposés selon un pendage allant d'une épaisseur de 1,30 m contre le mur de courtine à 0,50 m en fond de latrines. Cette disposition permet de préciser l'emplacement du ou des sièges, contre le mur de courtine. Une vingtaine de couches de couleurs et de textures différentes ont pu être distinguées. Elles contenaient beaucoup d'objets mobiliers (mobiliier céramique, métallique, verre à boire et verre à vitre, monnaies, matériaux de construction) et de faune (macrofaune et microfaune : poissons...). Des prélèvements carpologiques, palynologiques et parasitologiques ont été faits, des analyses micromorphologiques et des restaurations d'objets sont également prévues. Ces études seront échelonnées sur l'année 1999.
